Oppdragsgiver: Numedalslågen forvaltningslag

Oppdragsnr.: 5203920 Dokumentnr.: 01

Dato 2020-11-11

► Fiskevandringstiltak Rimstadelva

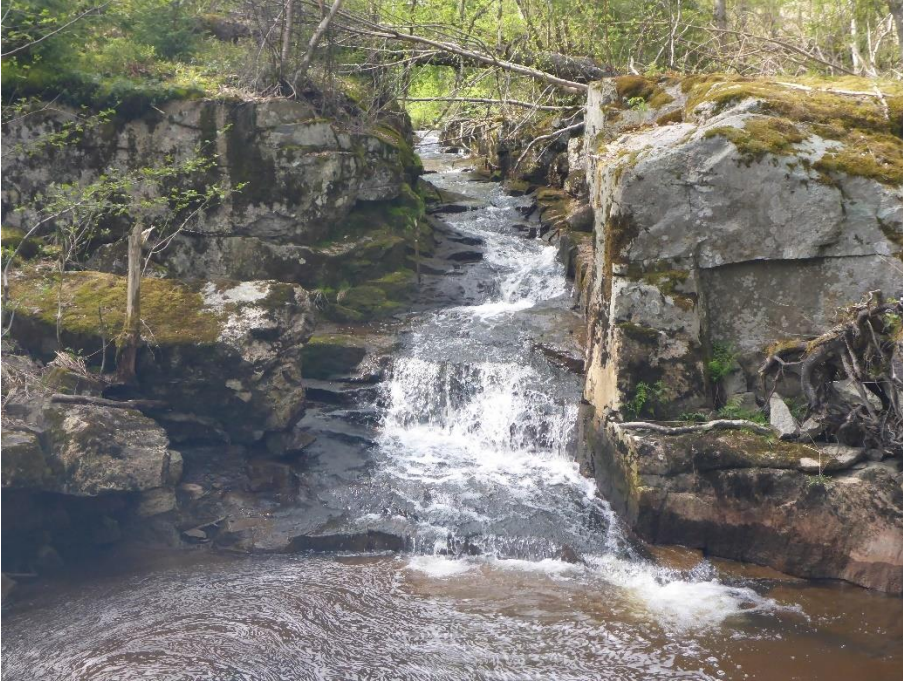
Vandringshinderet i Rimstadelva ligger omtrent 700 meter oppstrøms samløpet med Numedalslågen. Renna utgjør i dag trolig et absolutt vandringshinder for oppvandrende sjørret. På lav til middels vannføring utgjør det nederste spranget et absolutt vandringshinder på grunn av svært lav dybde (figur 1). På høy vannføring med tilsvarende høy undervannstand ved foten av renna kan muligens fisk forsere det nederste spranget. I slike perioder vil derimot renna videre oppstrøms være svært stri, med manglende hvileplasser. Den øvre delen av renna er bedre egnet for fiskevandring enn den nederste delen, men det kan ikke utelukkes at også den øvre delen av renna vil kunne fungere som vandringshinder i gitte vannføringsintervaller (figur 2).

Figur 1. Nedre del av utsprengt renne i Rimstadelva. Foto er tatt på lav vannføring.

Basert på overnevnte vurderinger anses den enkleste og rimeligste løsningen å være å stenge den utsprengte renna, og gjenåpne det opprinnelige elveløpet. I så måte vil det trolig være fordelaktig å anlegge veggen i innløpet på en slik måte at denne overtoppes på høye vannføringer for å unngå spesielt høye vannføringer i elveløpet.

Den utsprengte renna kan stenges av ved å etablere en vegg i innløpet. Veggen utføres som en armert betongvegg forankret til berget med fjellbolter. Nivå på topp vegg bestemmes ift. omkringliggende terreng og forhold knyttet til flomavledning. For å redusere faren for oppstuvning av vann under flom kan toppen av veggen legges på et nivå som overtoppes når vannføringen i elva overstiger en viss verdi. Dette må undersøkes nærmere av hydrolog for å fastsette nivå på toppen av veggen. Foreløpig er det antatt at veggen blir ca. 2,5 m lang og 1 m høy.

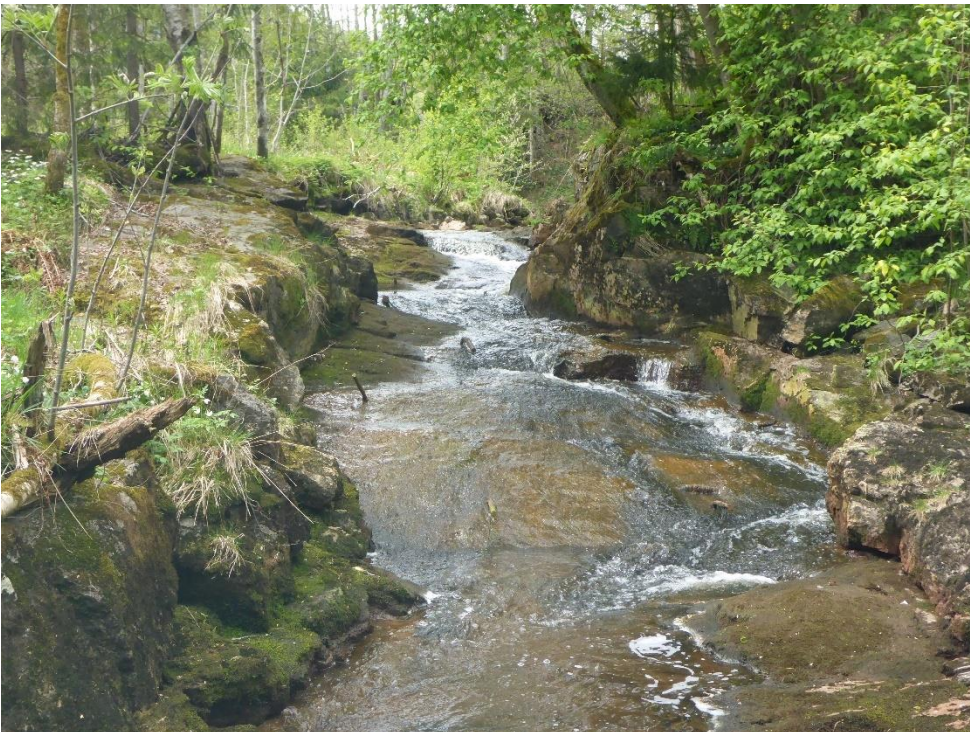
Figur 2. Øvre del av utsprengt renne i Rimstadelva. Foto er tatt på lav vannføring.

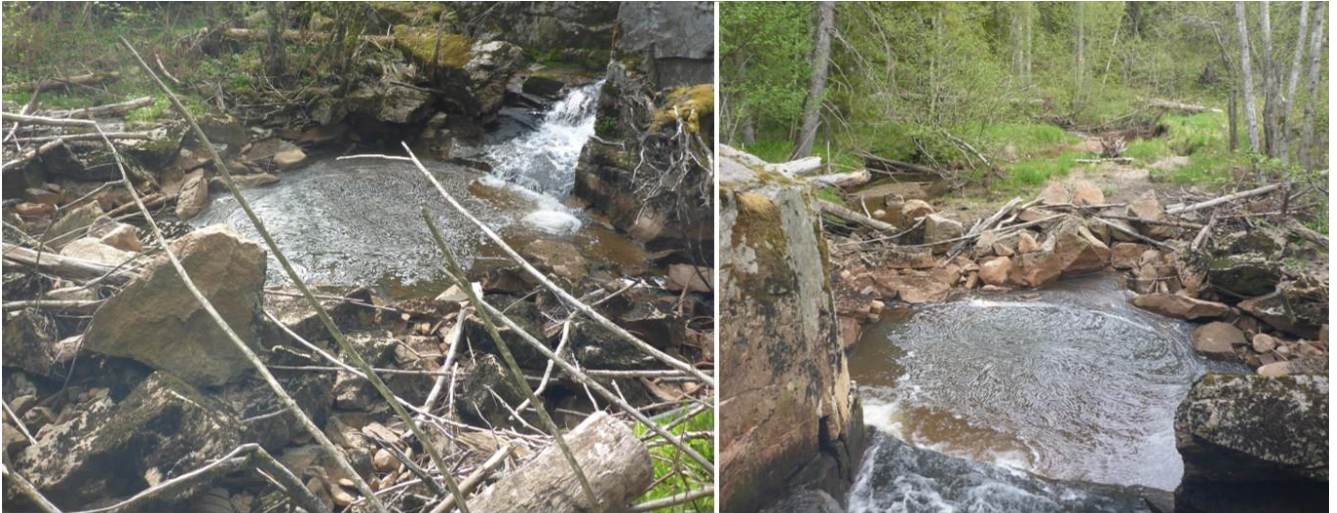
Kulpen nedstrøms renna er relativt dyp. Det ser ut til at det er anlagt en vegg av sprengstein i nedre del av kulpen, som leder vannet mot venstre umiddelbart nedstrøms renna (figur 3 og figur 4).

Figur 3. Kulp nedstrøms renne.

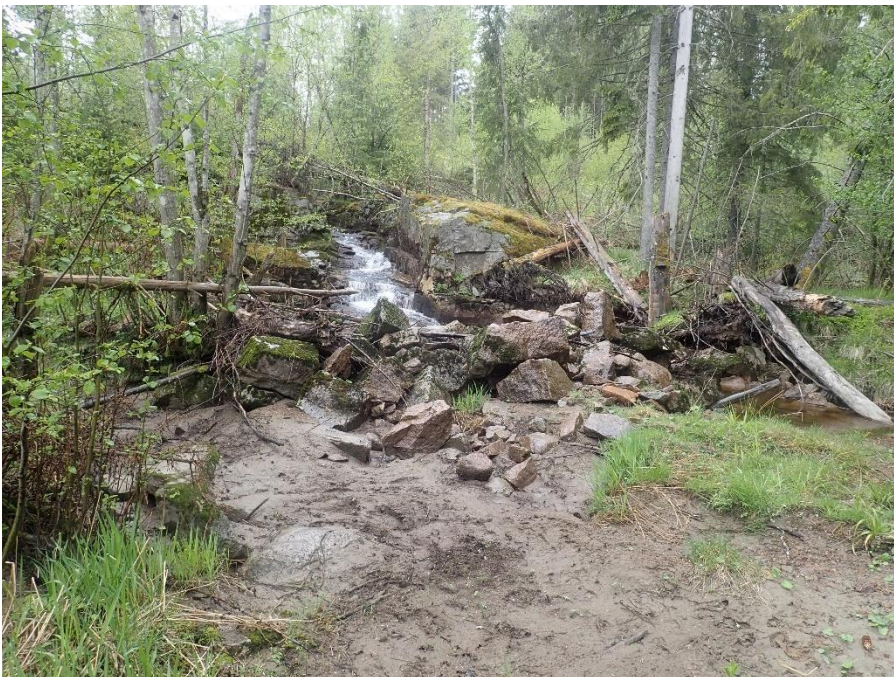
Figur 4. Steinrekke nedstrøms kulpen stuver opp vann i utløpskulpen til renna.

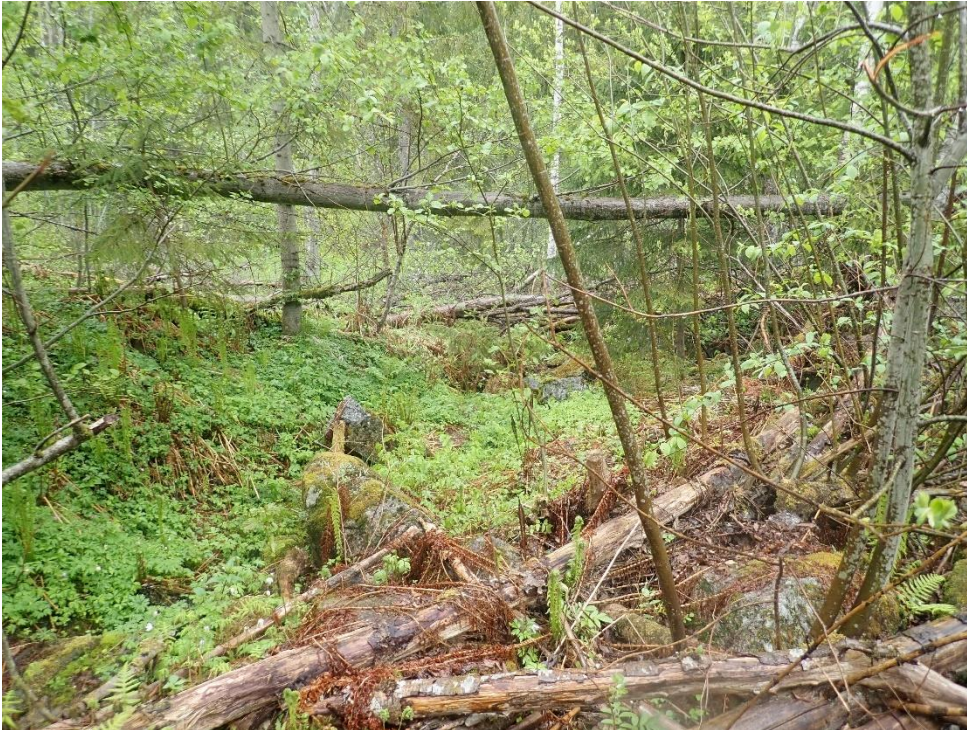
Tidligere elveleie parallelt med den utsprengte renna er i dag tørrlagt, da innløpet til denne er bygd opp av steinblokker for å lede alt vannet til renna (figur 5 og figur 6).

Figur 5. Tørrlagt elveleie parallelt med den utsprengte renna.

Det gamle elveleiet gjenåpnes ved å grave bort masser og steinblokker som blokkerer innløpet til det gamle elveleiet i dag. I tillegg må det påregnes en del graving og utlegging av masser i elveleiet og sidekantene for å få til en tilstrekkelig gradient. Det er foreløpig antatt behov for å grave bort ca. 300 – 400 m³ med masser. Det antas at ca. 200 m³ av massene må transporteres bort, mens resterende kan benyttes til å bygge opp elveleiet og terrenget rundt.

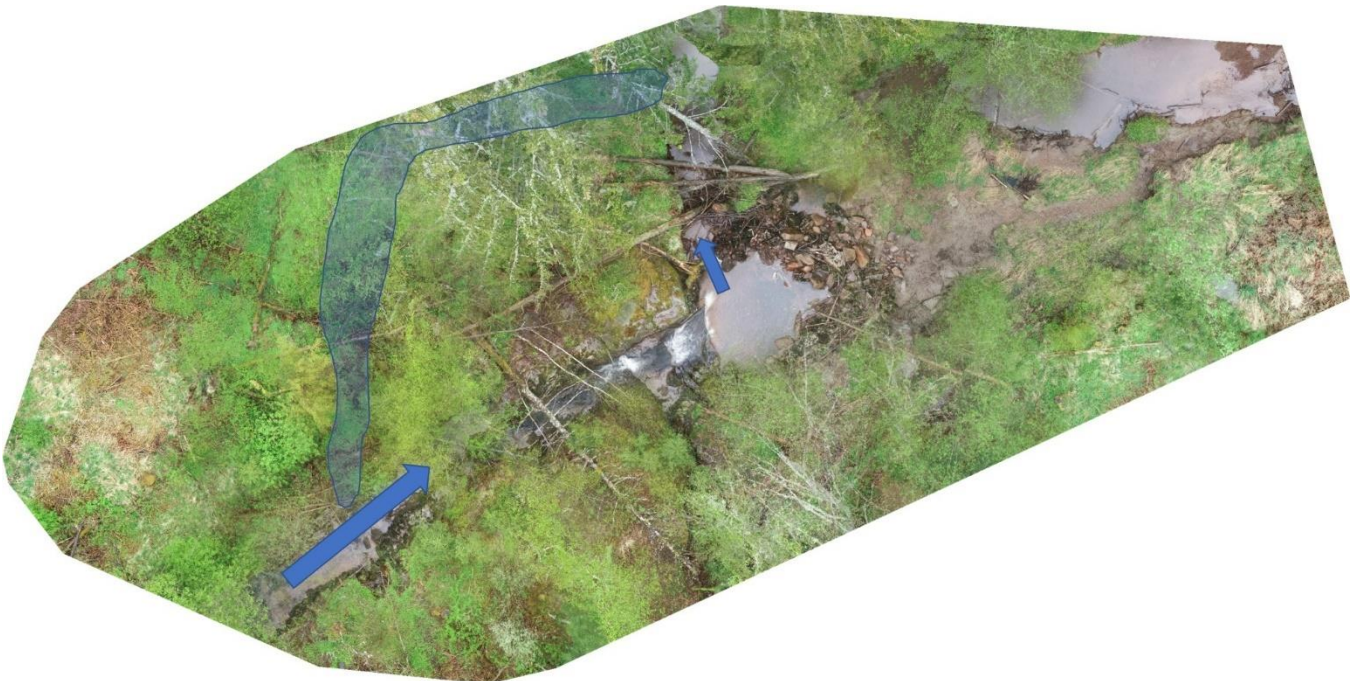
Figur 6. Dagens strømningsretning er vist med blå piler. Blått polygon viser omtrentlig plassering på det tørrlagte elveleiet.

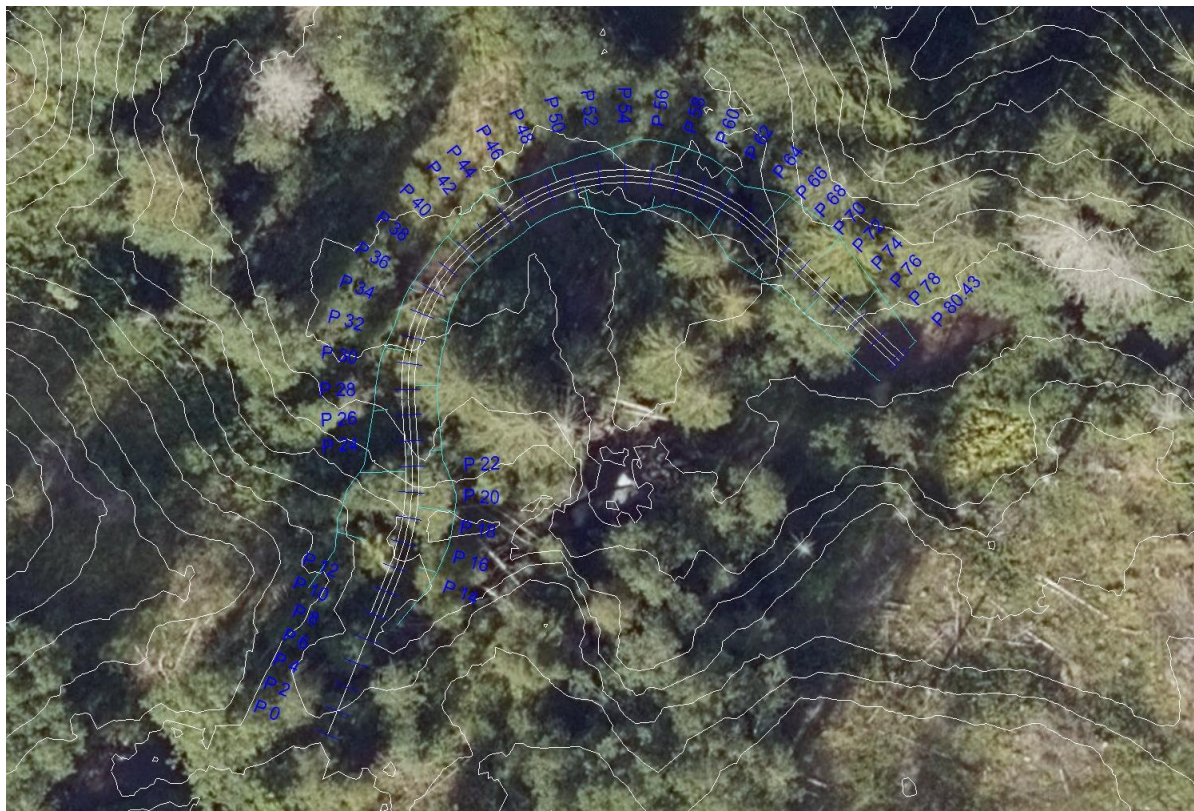
Figur 7. Omtrentlig lokalisering av tørrlagt elvestrekning, med høydekoter.

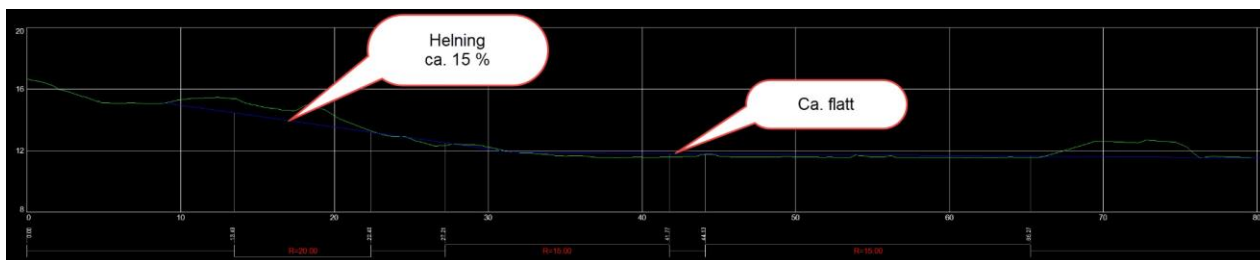
Figur 8. Terrengdata fra hoydedata.no viser at nedre del av tørrlagt elvestrekning er relativt flat, mens det meste av fallet tas ut i øvre del. Det kan derfor være behov for anleggelse av terskler av betong eller stedlige steinmasser i dette partiet.

I den øverste delen av det gamle elveleiet er det antatt behov for å etablere ca. 7 terskler. Tersklene er antatt etablert som armerte betongvegger forankret til berget med gyste bolter. Det kan være aktuelt å erstatte noen av tersklene med terskler av steinblokker. Dette må undersøkes nærmere i videre faser av prosjektet. Foreløpig er det antatt at tersklene bli ca. 2 m lange og 0,5 m høye utført i armert betong.
